# Syndicat Mixte d'études et des Travaux de l'Astien

## ETUDE DES RELATIONS ENTRE LE RUISSEAU DE NEGUE-VAQUES ET LA NAPPE ASTIENNE À MÈZE (34)

**JUIN 2015**

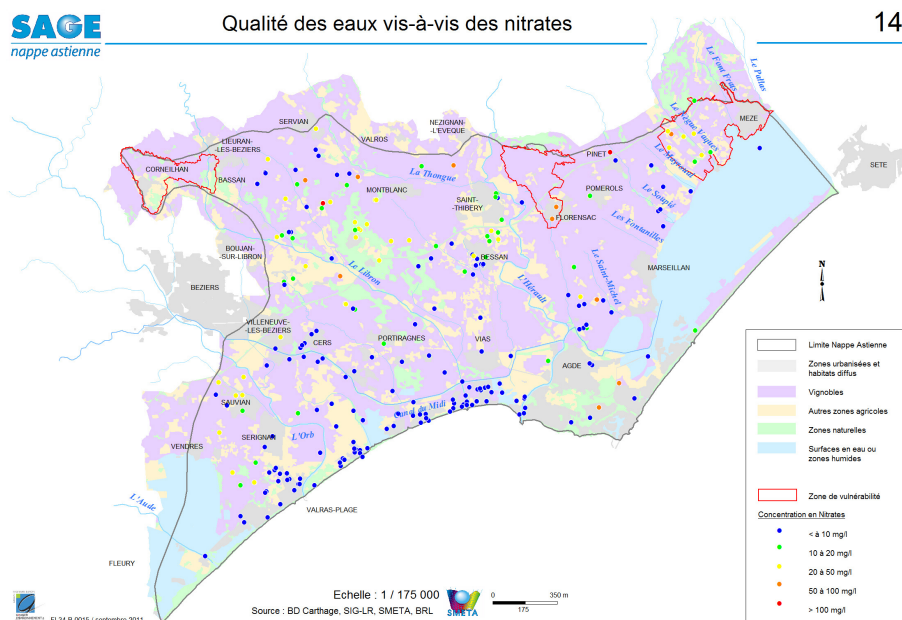
Figure 2 Problématique Nitrates – DIAGNOSTIC du SAGE Astien -Source: SMETA (www.astien.com/)

Depuis plusieurs années, **dans le secteur de MÈZE**, l'eau issue de la nappe astienne présente des concentrations en nitrates élevées, pouvant atteindre localement 50 mg/L.

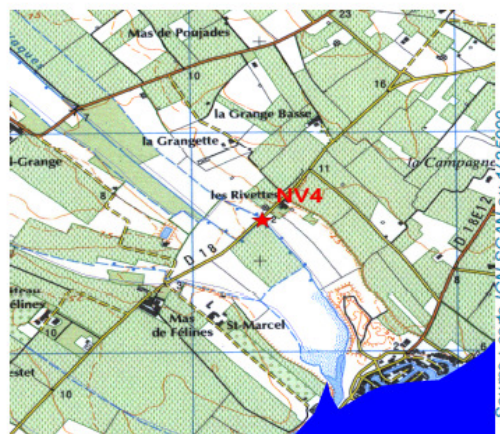
Figure 23. Station de suivi CG34 du ruisseau de Nègue Vacques (NV4 /06188880)

- **Situation :**  
pont de la D18, hameau les Rivettes
- **Commune (code INSEE) :**  
Mèze (34157)
- **Masse d'eau :**  
FRDR12064
- **Coordonnées :**
  - Lambert 93 : X : 746308 Y : 6257032
  - Lambert II étendu : X : 699917 Y : 1824119
- **Finalité :**  
point intégrateur du sous bassin

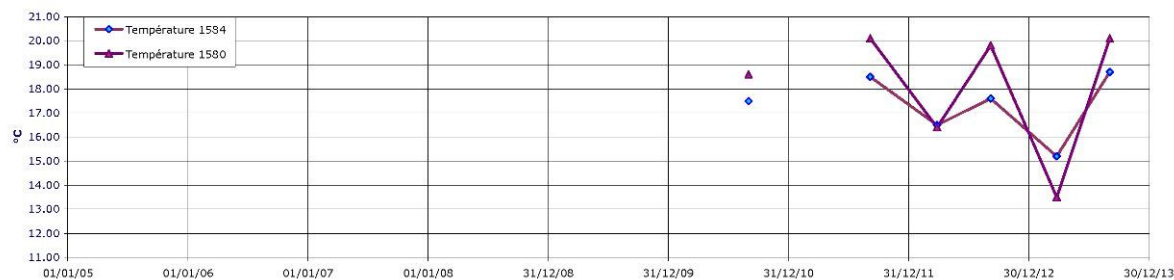
La température des eaux souterraines, plutôt élevée, est influencée par les phénomènes climatiques saisonniers (été/hiver). Le pH des eaux est également influencé par ces phénomènes, mais de variation plus faible. (Cf. Ci-dessous)
